**JAVASLAT**

# S t a t i k a i   s z a k v é l e m é n y

1215 Budapest, Popieluszkó utca 25. tűzfalának ellenőrzése

Budapest, 2024 október hó 09.

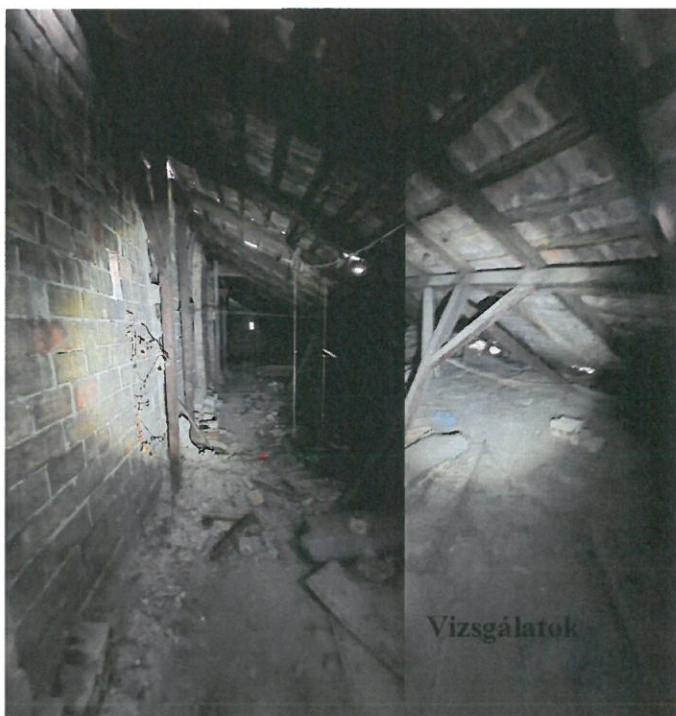
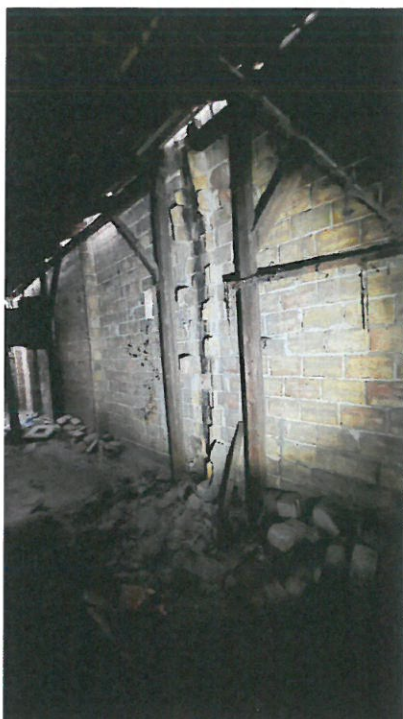
Az épület tűzfalán az utca felőli bütüfáltól 5 m körüli távolságra egy függőleges repedés található. Ez a repedés az egyik székoszlop körül falazása belső oldalán fut végig. Ettől a ponttól a telek belseje felé, körülbelül 8-102 m hosszan, a tűzfal a tetőszerkezettől elmozdult, a tetőbádogozás és közötté nagyméretű rés található.

Érdekes módon az e mögötti területen (~az épület utolsó harmada) a székoszlopok acél kapcsokkal is be vannak kötve tűzfalba, ahol ilyen változást nem találtam.

A tetőszerkezet és a tűzfal jelenlegi állapotában veszélyes állapotú, javítása nem gazdaságos, mivel a teljes tetőszerkezet és a földém egy részének cseréjét is szükségessé teszi. Javaslom az épület bontását.

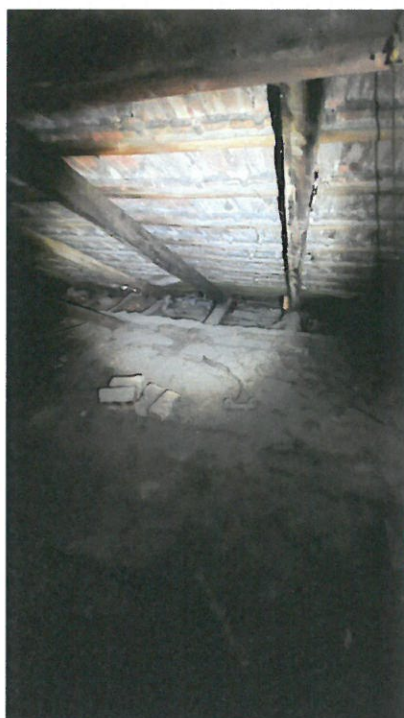
A tűzfal kettős méretű, ikersejt téglából falazott, a zárósorok a tetején legalább 2-4 sor mélységig károsodottak egy részén 1-2 sor hiányzik. Az egész fal kapcsolata az azt merevíteni hivatott tetőszerkezettel csak az utolsó harmadban megoldott valamennyire az utólag elhelyezett bekötő vasak miatt, de az sem megfelelő megoldás, mivel nem a tetején, hanem az oszlop felénél található. A felső taréjszelemen itt sincs bekötve.

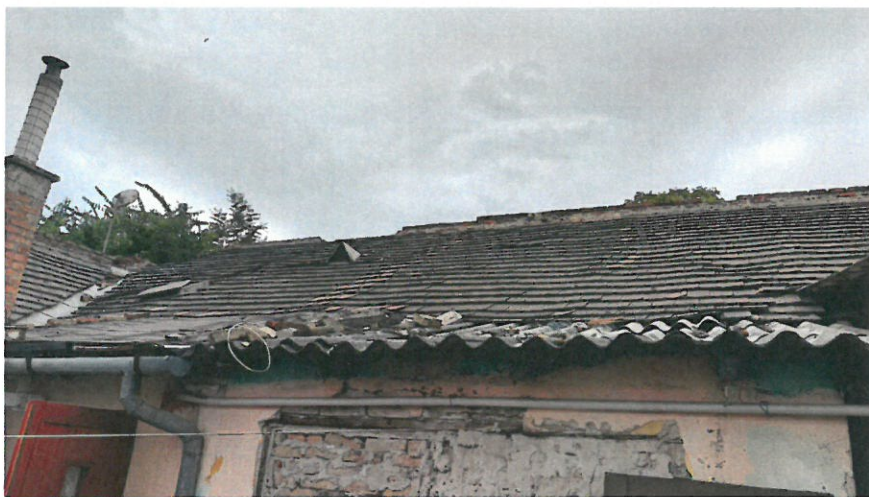
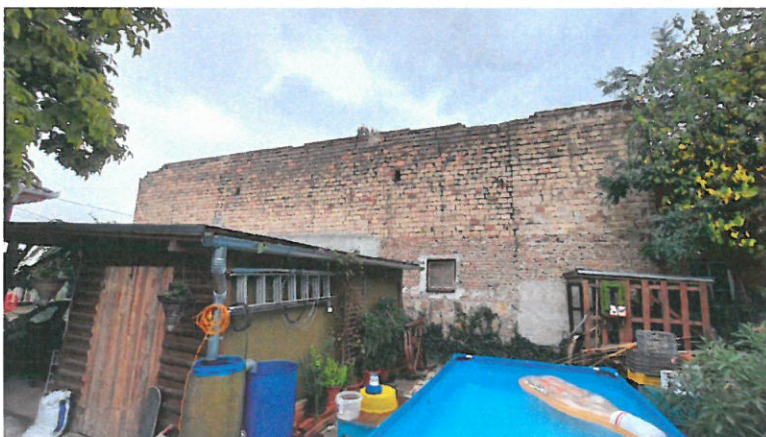
A tetőszerkezet gerendái elfogadható állapotban vannak, rajtuk károsodást nem tapasztaltam, de keresztmetszeti méretük nagyon kicsi.

A tetőszerkezet és a földém állapota nem teszi lehetővé új merevítő szerkezet beépítését a tűzfal állékonyságának biztosítására, amit különösen fontossá tenne, hogy a tető lécezése jelenleg teljesen elhasználódott, helyenként a beszakadás határán áll.

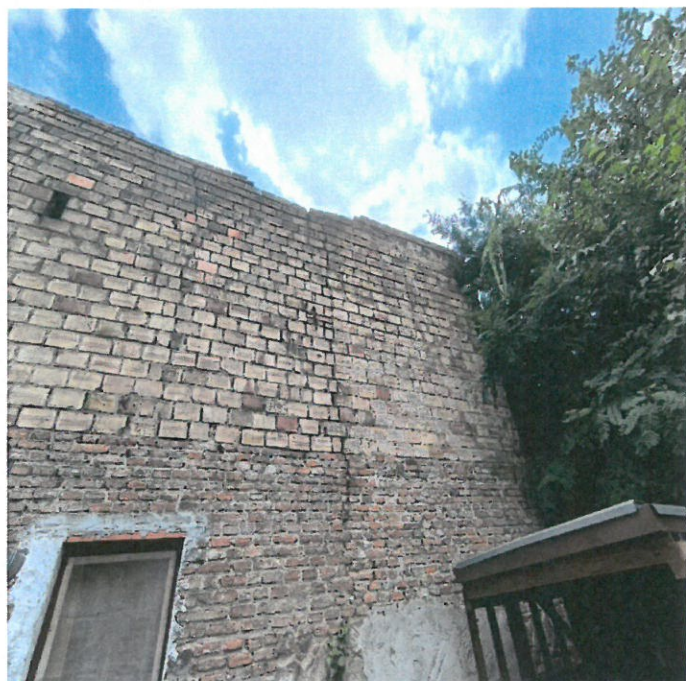
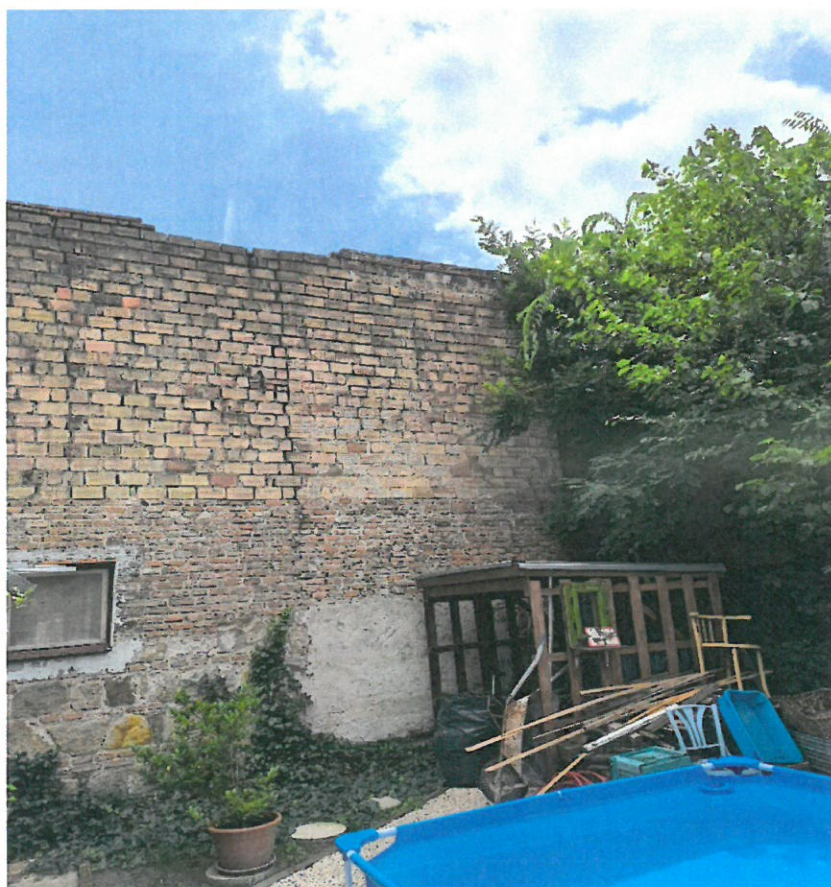
Az elvégzett vizsgálatok alapján megállapítottam, hogy a tűzfal nincsen a tetőszerkezettel megfelelő módon összekapcsolva, ezért az nem tudja az elvárt biztonsággal azt kimerevíteni. Mivel a tűzfal alsó síkon áttételesen a fáfödémre támaszkodik (ami jelentősen leromlott állapotban van) ezért indult el a kifelé dőlése. Ezt az utolsó harmadban lévő bekötések és a végfal merevítő hatása kismértékben stabilizálta, de nem állította meg. Lényegében a fal alján egy csukló alakult ki.

1.2. fotók megindult tűzfal
