**Budapest Főváros Önkormányzatával kötendő pénzeszköz átadás-átvételi megállapodás aláírására, a Nepomuki Szent János szobor és környéke restaurálásával kapcsolatos feladatok ellátására**

## A Csepel, Szent Imre téren található Nepomuki szobor és védő építménye

**Budapest, XXI. kerület Szent Imre tér, Nepomuki Szent János szobor**

megújításának restaurálási terve

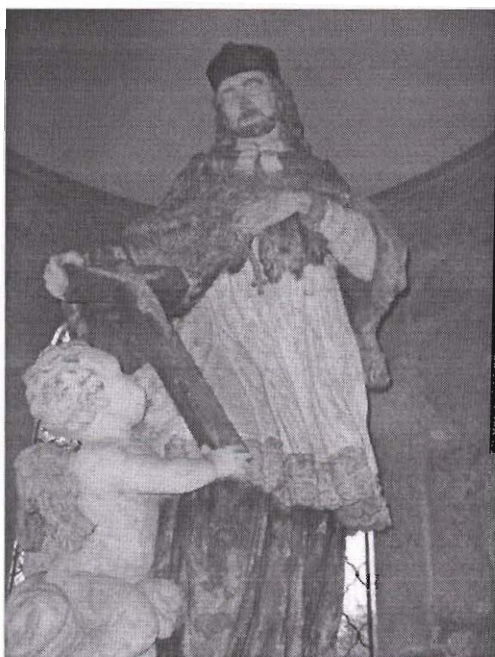
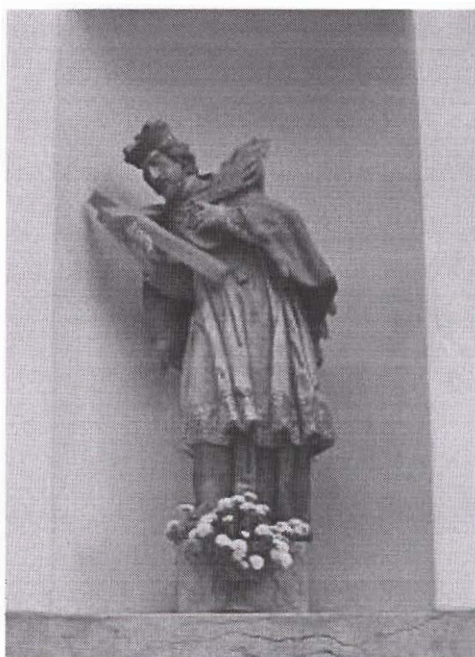
A szobor polikrómiájának szigorú ikonográfiai szabályai vannak, ami a nepomuki Szent János szobroknál a hermelin palást színében mutat csak két verziót. A csepeli és az egyik analógiaként illusztrált csatári szobrokon a palást vörhenyes színe a hermelin nyári bundájának színét kölcsönzi, míg ritkább esetben a téli bunda alapján a palást színe is fehér, amiben csak a hermelin fark-végek feketéi adnak ritmikus csíkozást. A mi csepeli szobrunk is a nyári bundás változatok közé sorolható. A többi részlet esetében az angyal szárnyak és az ing alsó szélén és az ujj galléron végig futó csipke, a palástot összefogó zsinórozás és a palást alól kilógó rózsafüzér kereszt felülete lehet aranyozott. A talapzati rész festetlenségét azonban színminták mentén okkeres kőszínre patinázva képzelem el frissebbé tenni.

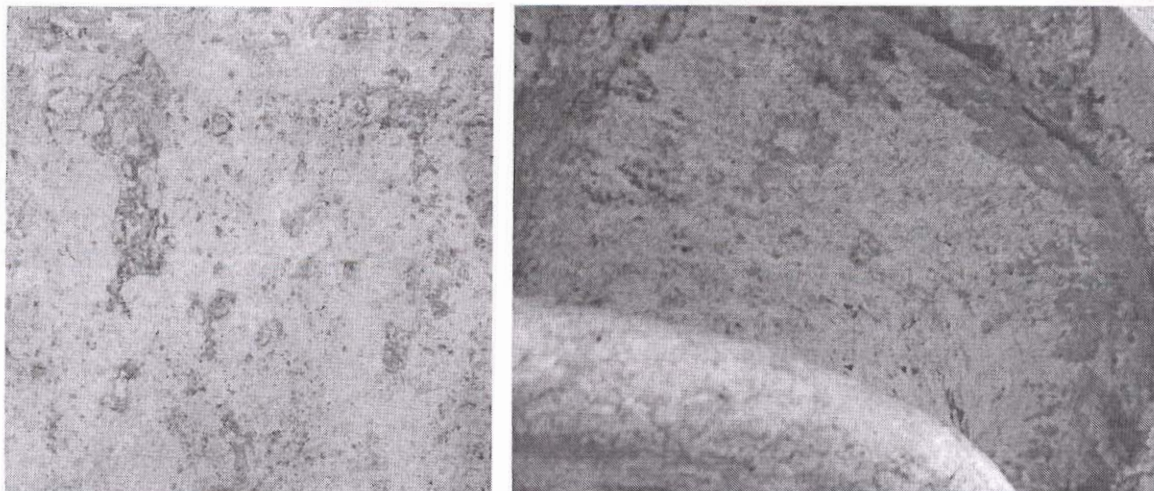
távolítani. Közelebbről szemlélve ez a kék szín több helyen megtalálható mind az építmény belső falán, mind a talapzat felső párkánytagozatának aláforduló felületein. Ez a kék meszelés általánosan divatos lehetett a XIX. században, amit számos – elsősorban vas megyei – restaurálásomon magam is tapasztalhattam.

*kék festék nyomok a belső falon, és a talapzat párkányának aláforduló felületein.*

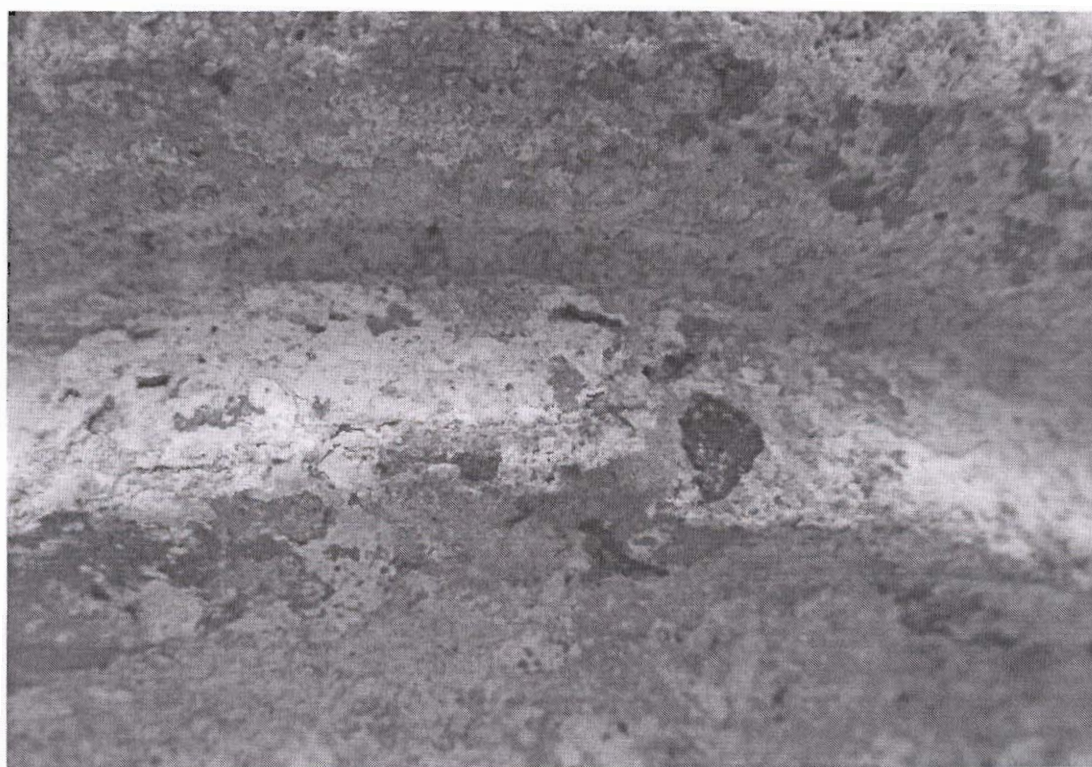
Közelebbről vizsgálva elkülöníthető a legalsó felületen meglévő fehér meszelésnyomokon egy későbbi, kék pigmenttel színezett meszelés. Ennek a felületén nyomokban barnás, sötét okker-színezés és kisebb nyomokban élénk piros színnyomok. A piros pigment jelenléte utalhatna bólusz-hatásként aranyozott felület alapozására is, de a szobor előélete nem valószínűsíti ezt. Arra gondolok, hogy az igen költséges aranyozás a főnemesi megrendelői körhöz köthető inkább a barokk korban, itt pedig egy város számára készült a szobor. A XIX. századból ismerünk olyan szakrális emléket, ahol inkább

historizáló hajlamból újra aranyoztak szobrokat. A piros színnyomok jelenléte utalhat vízszintes tagolású polikróm festésre, de ezt a restaurálás megkezdése után, a tisztítás fázisában lehet pontosítani.

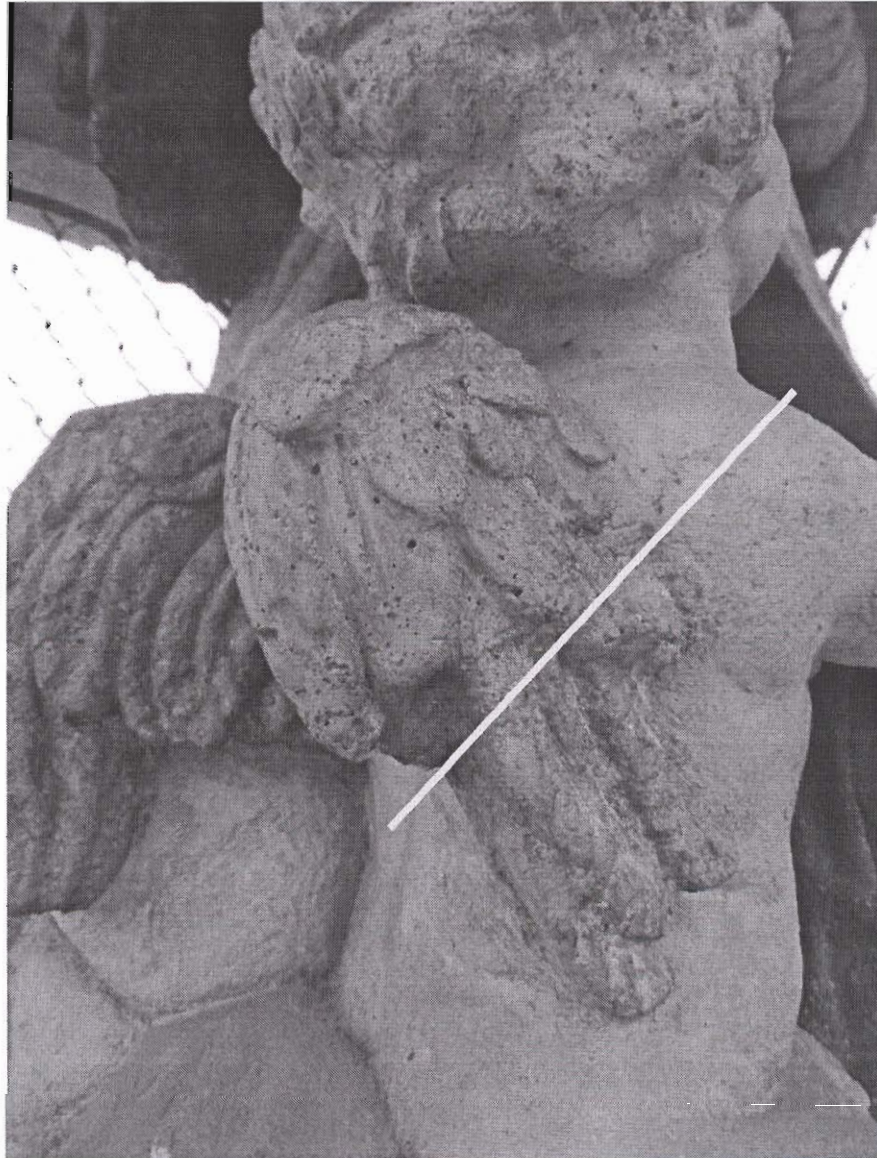
*Az angyal jobb szárnyának a fehér ferde vonal feletti része és a teljes fej újramintázott rekonstrukció. Technikailag úgy készült, hogy a szobron, agyagból megmintázott pótlásról negatív formát vettek, majd azt a töredékre illetve műköből kiöntötték. Erre utal a felületen látható buborékok jelenléte, ami ennek a technikának a következménye lehet.*

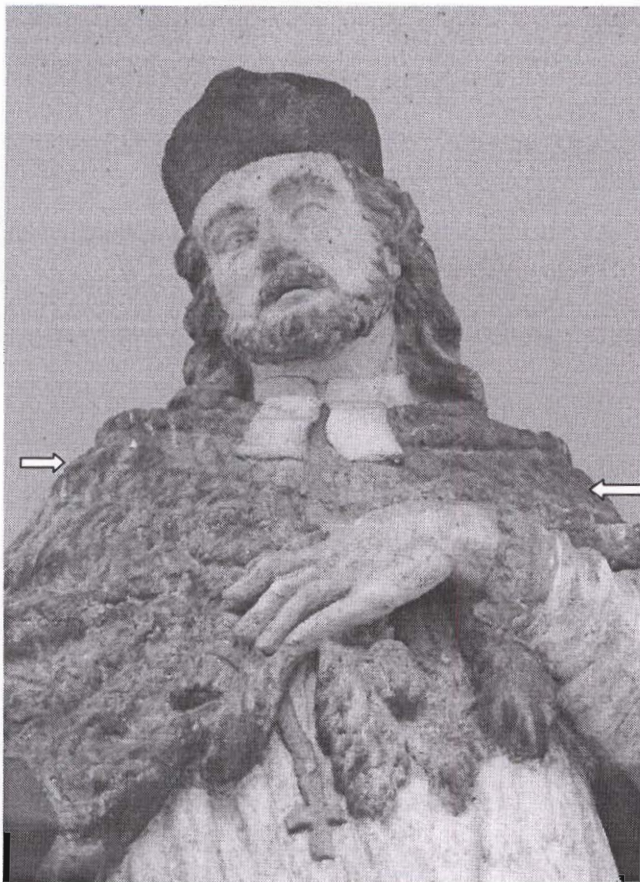
Úgy tűnik, hogy a Szent János fej is öntvényre lett cserélve. Az oldalsó, fehér nyilak feletti részt öntvénynek láttam. Jelentős kiterjedésű pótlás van a bal kézfejen is.

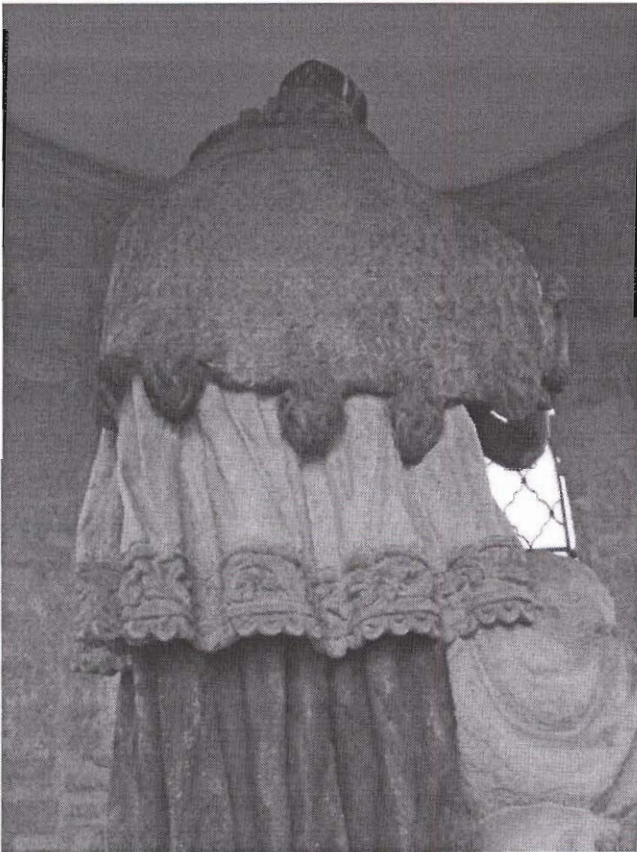
A figura hátsó oldala viszonylag egységes, pusztán elkoszolódott képet mutat.

A barokk stílusra jellemző mozgalmasság szépen látható a karing palást alatt lendülő részletein.

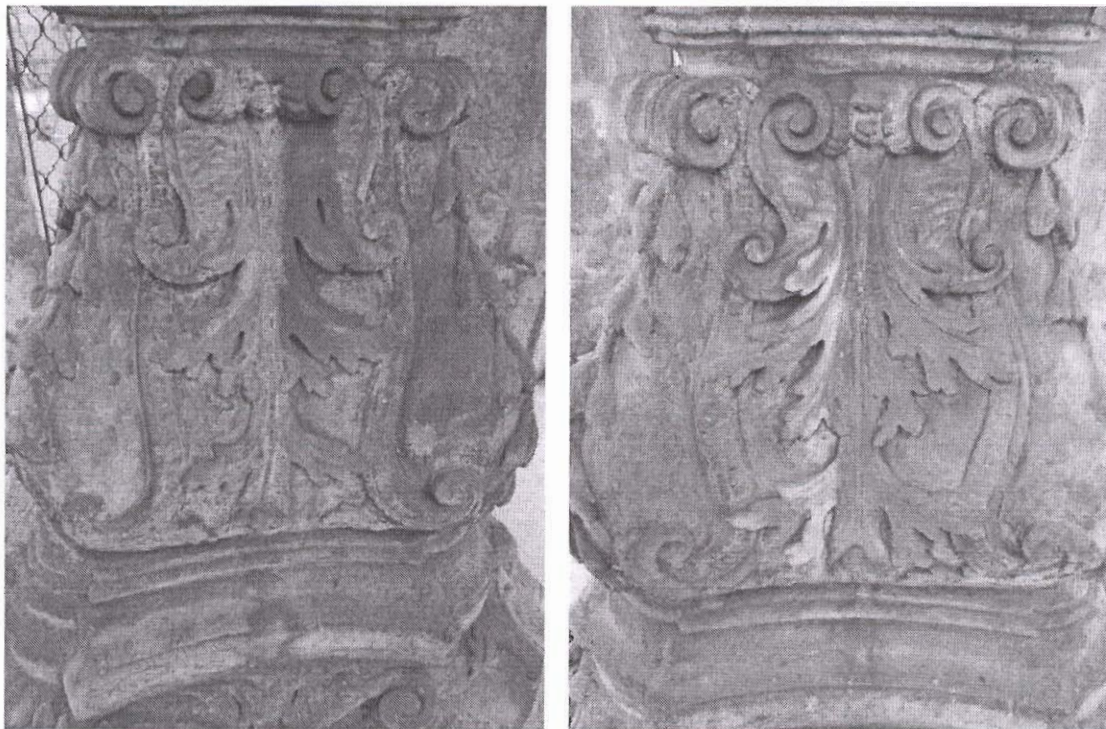
A szobortalapzat gazdag ornamentikájú felülete szürkés koszoságában egyáltalán nem tudja érzékeltetni a plasztika általi tagoltságot. A lecsorgás-szerű elszíneződések a kiegészítő anyag eltérő szerkezetéből adódóan még inkább rontják az összhatást.

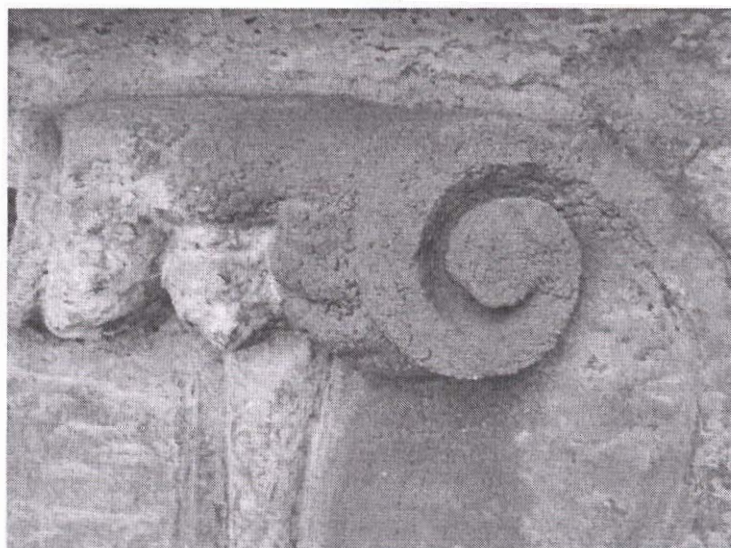
A részlet felvételen jól látható, hogy a jobb oldali csiga forma durva szemcsésű kiegészítésből van, ami az eredeti részletekhez képest intenzívebben koszolódik, ezáltal foltossá teszi az összhatást.

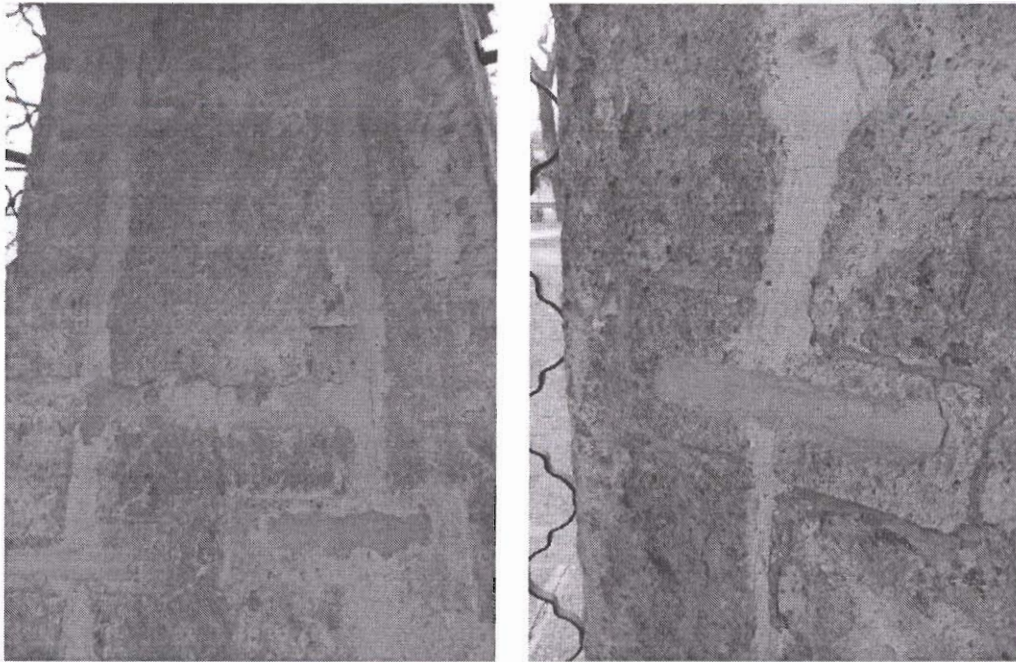
Láthatóan nem tért ki ez a legutóbbi restaurálás a negyven évvel ezelőtti építmény-összerakás mára alkalmatlanná vált anyagainak cseréjére. Talán kaphatott egy meszelt réteget, ami tompította a zavaró eltéréseket, de mára ez is elkopott. A jelenlegi felújítási szándék alapján ezeket az erősen cementes, („görömbeinek” nevezett) fugákat, lejavításokat ki kell vésni és a kő struktúrájához illeszkedőbb restauráló habarcsra cserélni.

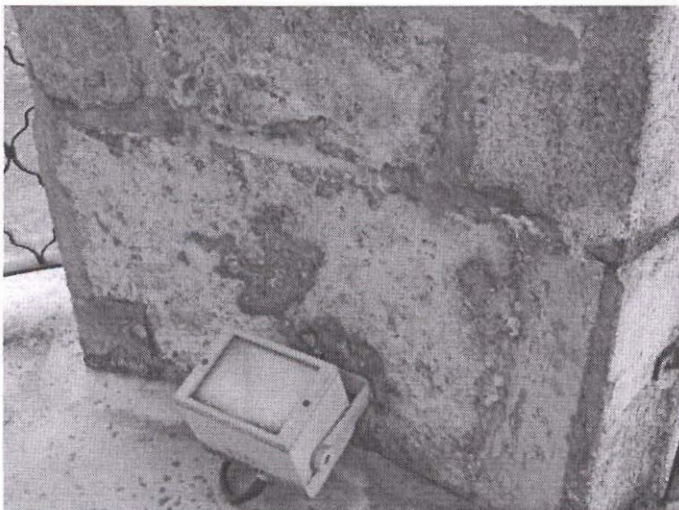
Az alsó régiókban jelentkező kiszódás a beton padlónak tulajdonítható, amit a fugák cseréjével és desztillált vizes sómentesítő pakolással lehet tompítani.

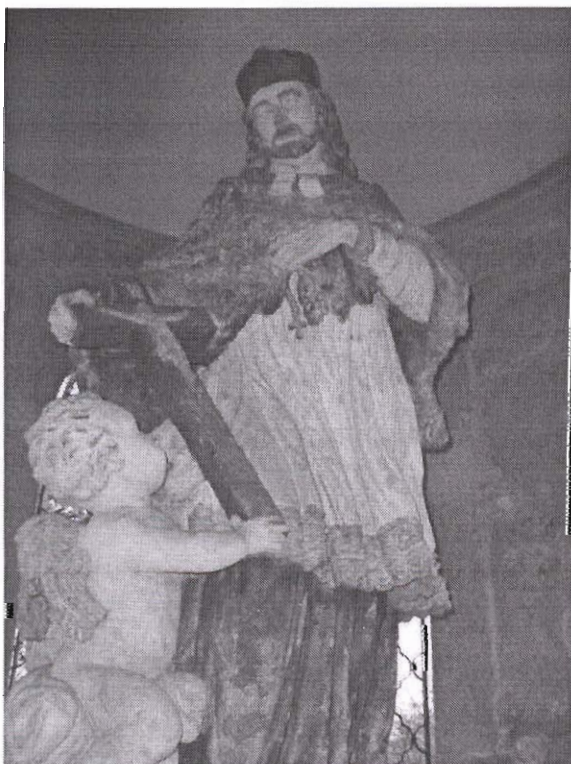
A Nepomuki Szent János szobor jelenlegi képe 2012. novemberében

A fentiek alapján a jelentős méretű szobor és gazdagon tagolt talapzata a jelenlegi állapotához képest egy teljesebb kiegészítettség felé elmozduló, a barokk festettséget felvállaló megújítás irányában teszek javaslatot.

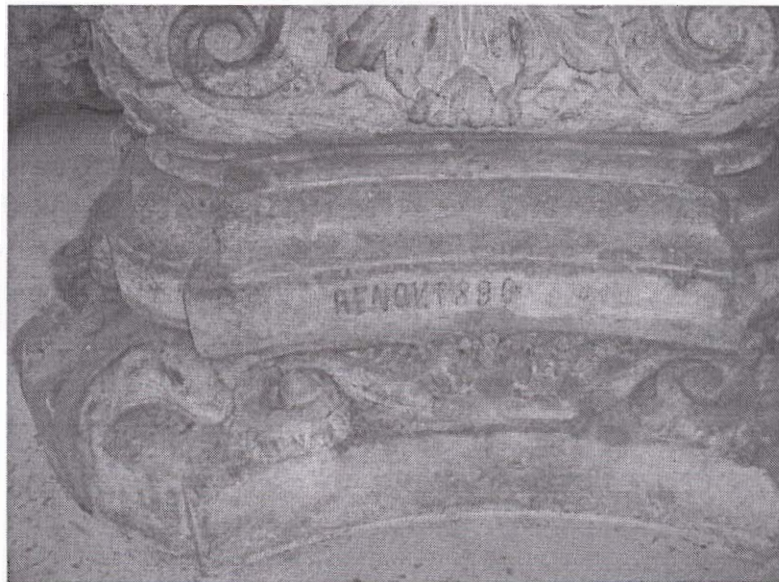
A talpzat nagyon gazdag, barokk motívumai kevésbé érvényesülnek a jelenlegi állapotban. A kiegészítések, javítások letompított élleikkel a plasztikai tagoltságot is tompítják. A felújítások jelzései közül a képen látható 1890-es dátum látható és az eredeti állítás 1721-es évszáma (következő kép).

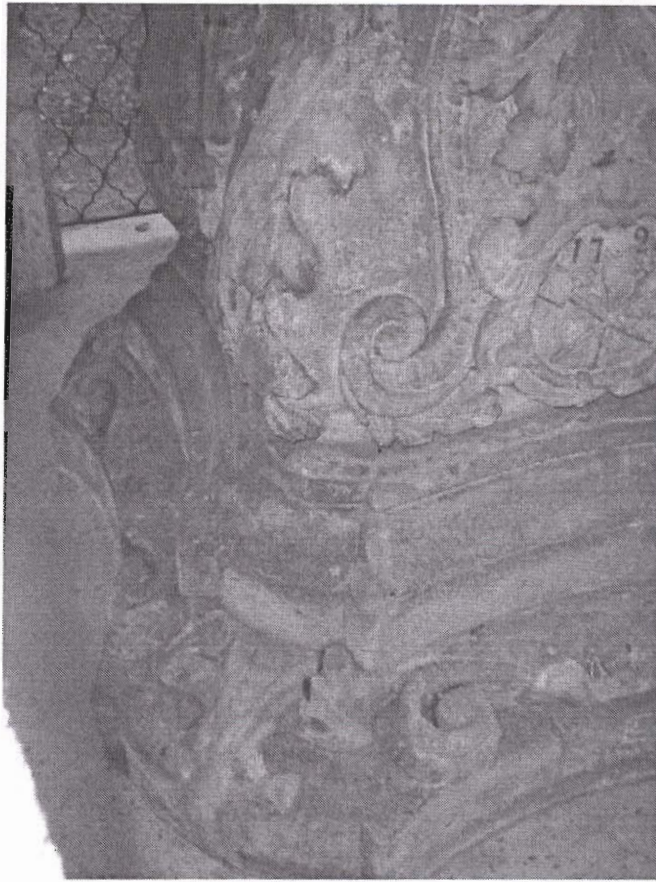
A talapzat formai gazdagságával kiemelkedik a hazai barokk szobor posztamensek korabeli megoldásai között is. Külső térben feltétlenül kevés ilyen darab maradt ránk.

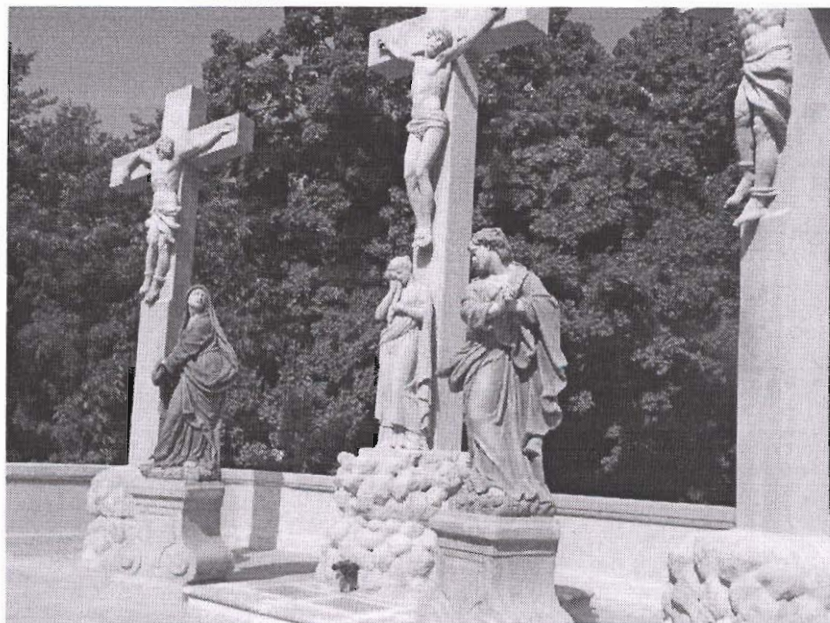
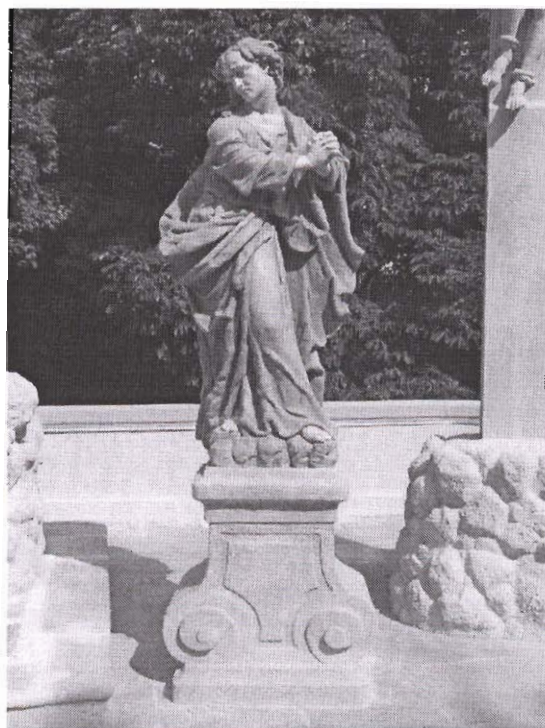
A Gödöllői kálvária megújított restaurálása 2011.  
(vezető restaurátor: Varga Zoltán Zsolt)

Az eredeti mellékalakok a barokk színeztségének felvállalásával, megkülönböztetést kaptak a későbbi korpusz alakoktól.

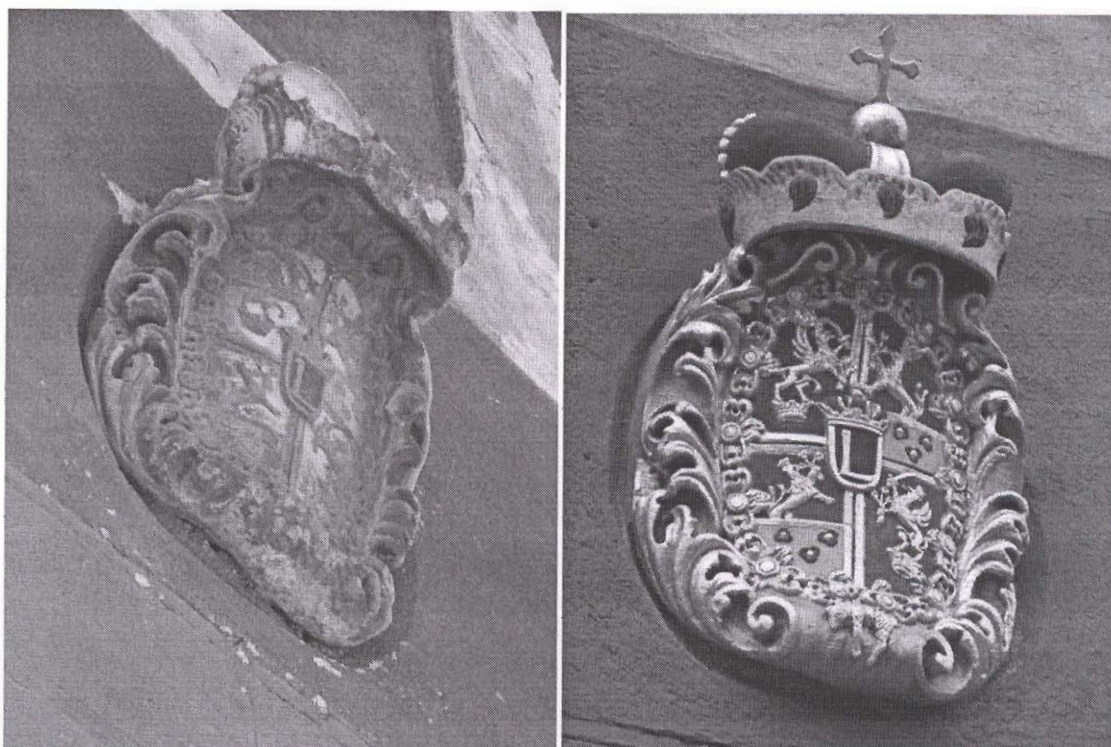
2011-12. **Kőszeg**, Jurisics vár bejárata feletti Eszterházy címer (restaurátor :Módy P.)

*A heraldikailag pontosan ismert színezést egy későbbi, hibás kifestés miatt is egyértelművé kellett tenni a restaurálás során.*

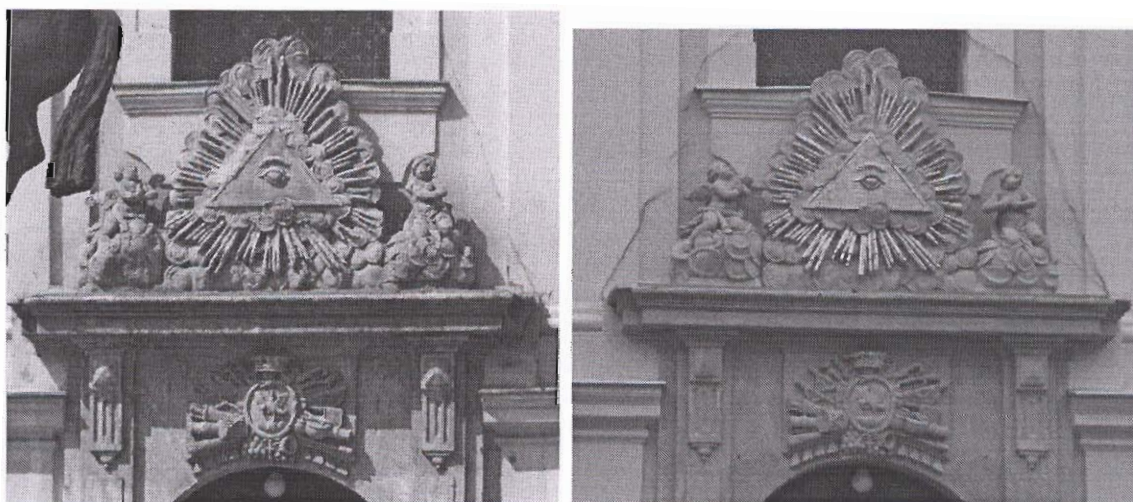
2010. **Csongrád**, R.k. templom nyugati kapuja a Károlyi család címerével. (restaurátor :Módy P.)

*A templombejárat feletti kompozíciót a kevés támpont és a nagyfokú felületi kopottság miatt csak fő motívumában, a „Mindent látó szem” esetében aranyoztuk, de tudható, hogy a felhők, a puttók és a címerábrázolás is polikróm festésű volt.*

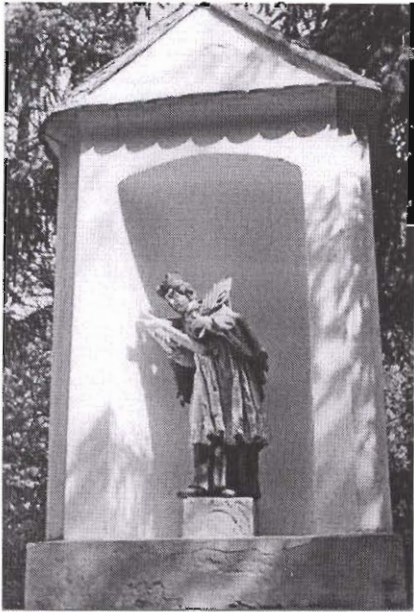
Egyik korai próbálkozásom a barokk festettség vissza csalogatására egy Zala megyei templom közelében lévő Nepomki szobor. A festék vizsgálatok alapján kiderült, hogy ennek a példánynak a hermelin nyári bundájának barnás-vöröses színével azonos a palást színezése. Az eredeti festék rétegek megfelelő konzerválása után a rekonstrukciós festés könnyen elkülöníthető, esetleg eltávolítható a felületről.

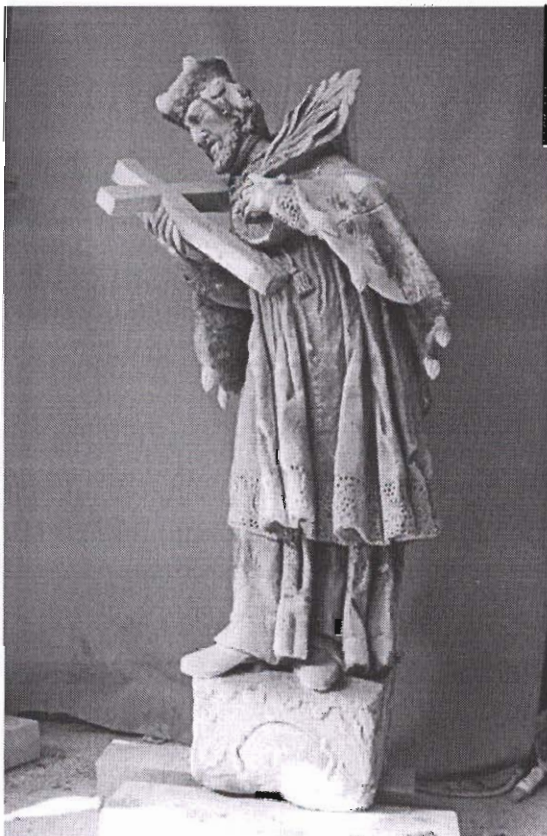
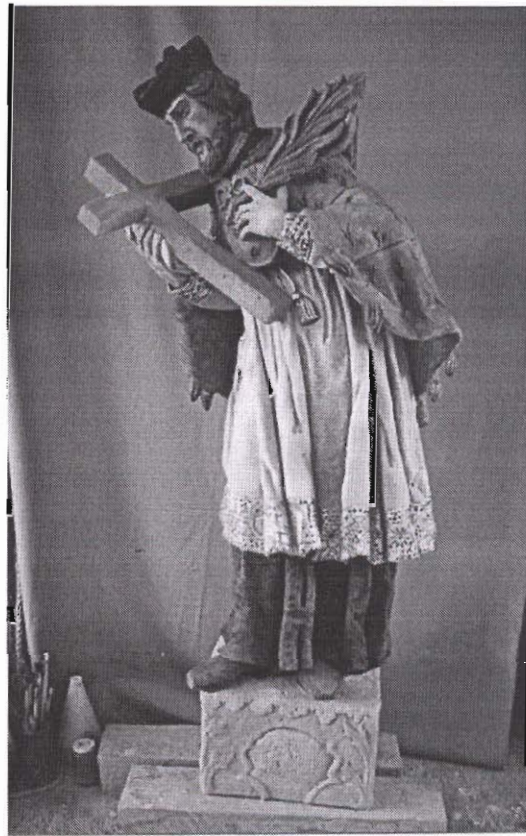
1998. **Csatár** (Zala m.) Nepomuki Szent János szobor (restaurátor :Módy P.)

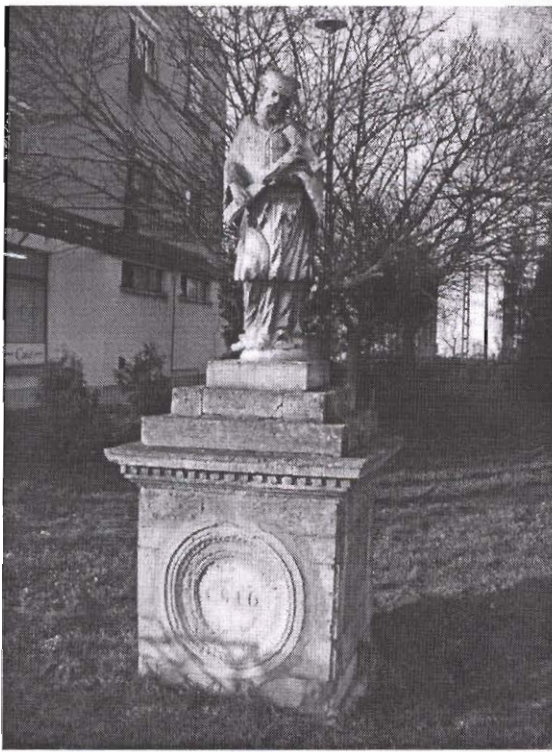
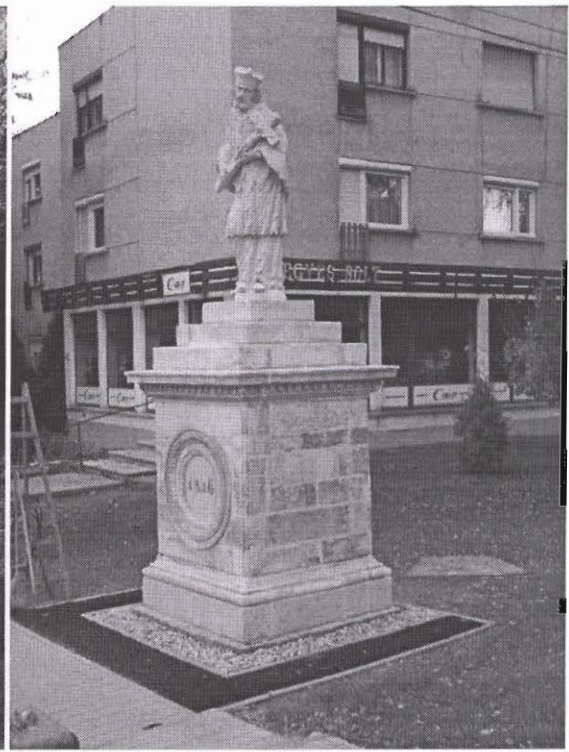
2009. Simaság, (Vas megye) Nepomuki Szent János szobra a Festetics család ősi birtokán.

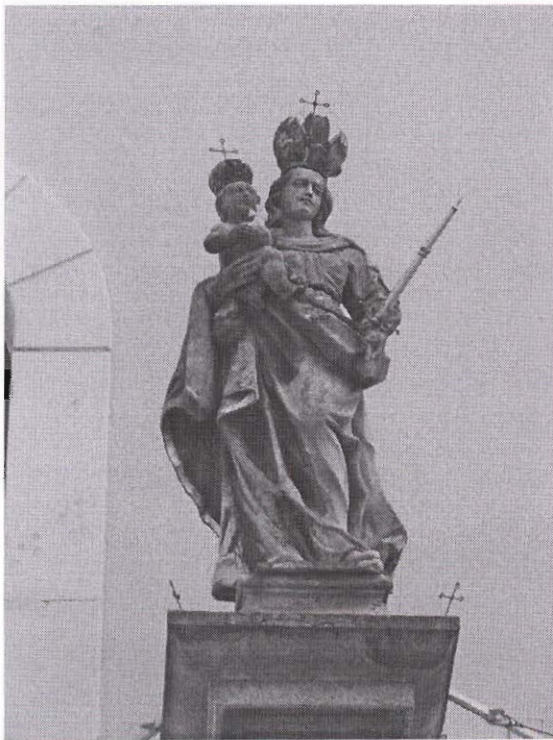
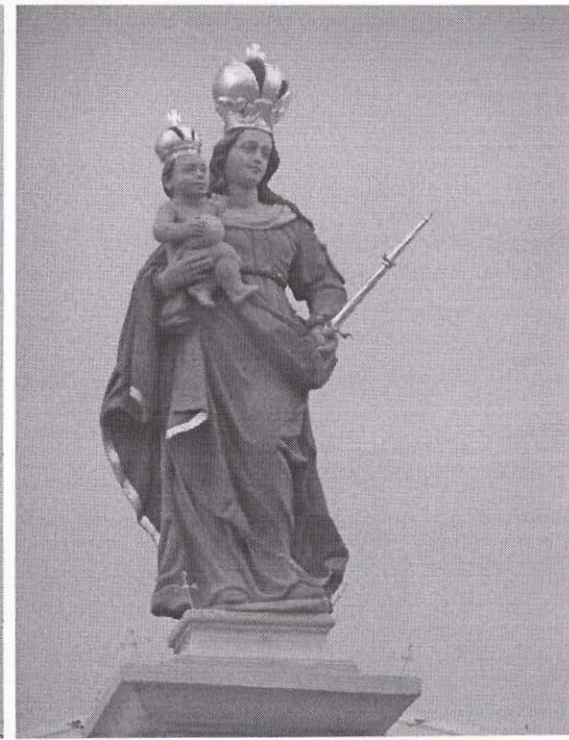
2011. Szombathely 1687-ben készült Mária szobor restaurálása Heitler András festőrestaurátorral közösen.
